Nr 6- 2004

Fliskledte svømmeanlegg - vannkvalitet og materialvalg

Del 1: Hva skjer med våre fliskledte svømmeanlegg ?

Av Arne Nesje,
SINTEF / Byggkeramikkforeningen

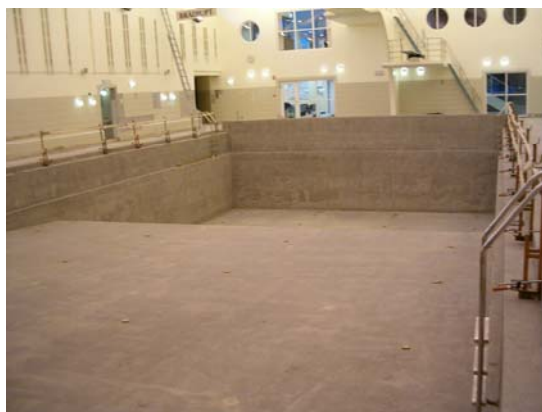
Etter ca 2 -3 år ble det registrert en del feil og mangler, bl.a. problemer med fall mot sluk , en del bomparter og manglende bevegesfuger iht. beskrivelsen.

Driftspersonalet registrerte borttøring av fugemassen og det resulterte i at hele bassenget ble omfuguet etter ca tre år.

Da bassenget ble omfuguet sank forbruket av CO₂ betydelig. Da vi undersøkte lim og membranmaterialene under løse fliser virket det som de hadde svullet og mistet noe av opprinnelig fasthet. Prøvestykker av limet som ble tatt ut viste at de organiske tilsetningsstoffene hadde redispersert og framsto som en melkehvit væske. Kontroll av vannprøver viste der var aggressivt vann og det ble benyttet CO₂ til vannbehandling. Lim og membran ble vurdert til å ha utilfredsstillende egenskaper ved de påkjenningene de ble utsatt for. Ved utbedring besluttet byggherren å benytte epoksy membran, lim og høykvalitet sementbasert fugemasser.

Bilde 2: Alle fliser måtte fjernes , underlaget sandblåses og sparkles før nye fliser blir limt med epoksy
