informerer

Nr 1- 2005

Farlege symjehallar

Enkelte av våre gamle symjehallar kan være farlege. Auka badetemperatur, konstruksjonsfeil og sparsamt vedlikehald gjer at både tak og golv kan svikte.

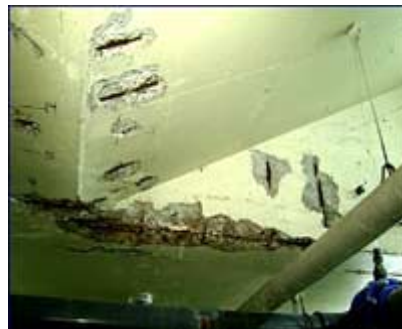
Symjehall i forfall (Foto: Roar Strøm)

Også i taket i dei gamle symjehallane kan det vere eit fuktproblem.

- Ein symjehall har eit svært høgt fuktnivå og då er det viktig at taket har ein membran som hindrar fukta å trekkje inn i takkonstruksjonen. Dei fleste takkonstruksjonar har isolasjon, og når denne blir nedfukta, risikerer ein at plater begynner å falle ned.

Nesje har sett at ein del symjehallar manglar denne membranen. Og i tillegg er dei gamle ventilasjonsanlegga ikkje kraftige nok til å transportere ut fukta frå lufta.

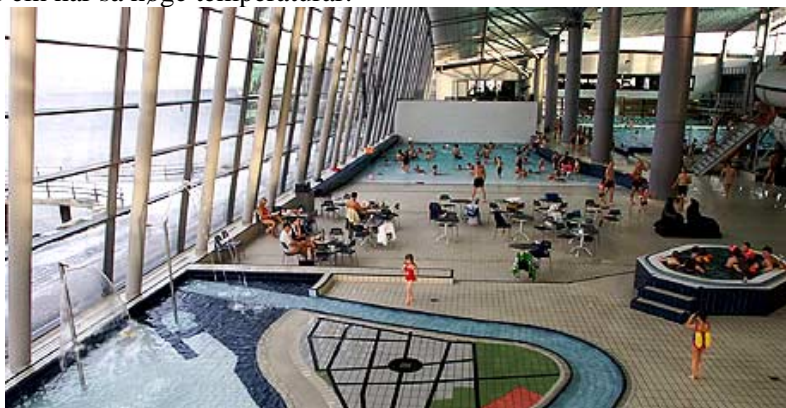
I Pirbadet blei det rust på opphengsbøylene til dei lyddempande platene i taket.(Foto: Scanpix/Gorm Kallestad)

Så langt har det gått bra med dei gamle symjehallane, men Pirbadet i Trondheim fekk problem i taket mindre enn tre år etter at badeanlegget opna.

- Pirbadet er litt spesielt for der har vi ein kombinasjon av ferskvatn og saltvatn, og det er ganske korrosivt når ein har så høge temperaturar.
