## informerer

Nr 2- 2001

### **Korrosjonsrisiko av stål i svømmehaller.**

Av Arne Nesje SINTEF Bygg og miljø og Morten Svenning, SINTEF Materialteknologi

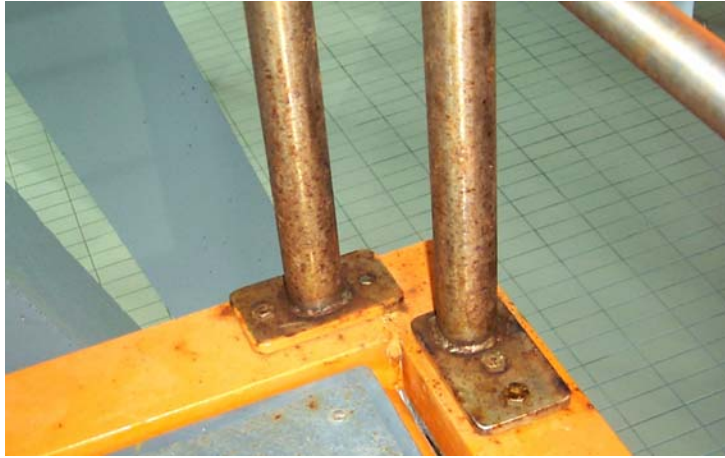
Overflatekorrosjon er primært et estetisk problem , mens korrosjon på sveisekjøter og skruefester kan utvikle seg til konstruksjons-svekkelse.
