informerer

Nr 4 - 2000

Utskifting av skadd flis oppå påstrykningsmembran

Metodebeskrivelse

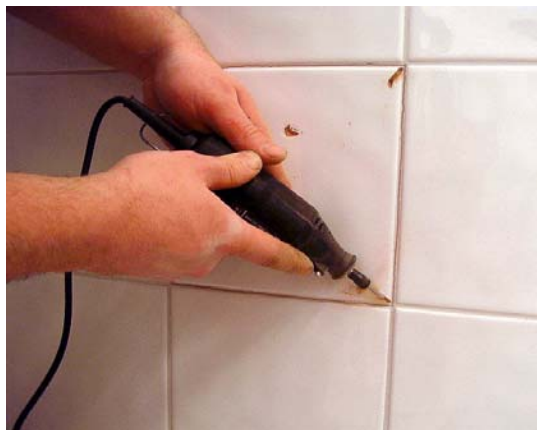
Bilde 1 :

Fres ut diagonale skråsnitt inn fra flisens fire hjørner. Juster dybden slik at den ikke kommer ned til membranen.

Fres også ut fugene rundt flisen hvis fugemassen er hard.

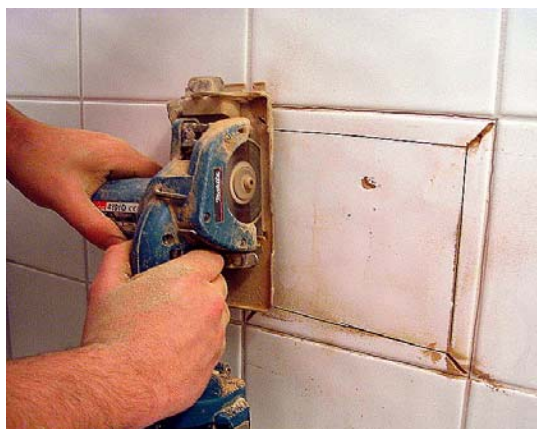
Bilde 2 :

Bruk vannsag eller vinkelsliper til å skjære et spor gjennom flis, lim og membran.

Membranen skal være gjennomskjært. Gjør så et diagonalsnitt fra hjørne til hjørne, men ikke ut på den 20 mm brede randsonen.

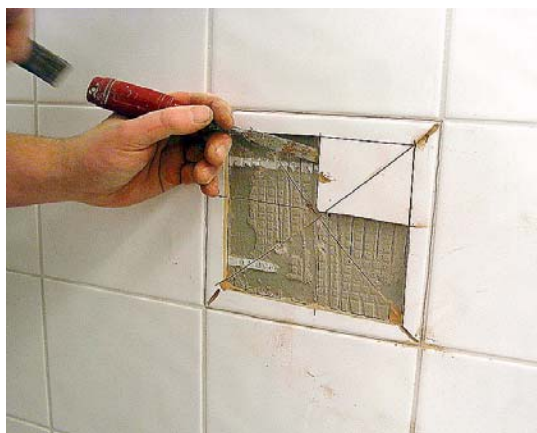
Bilde 3 :

Fjern så flisens midt-parti med hammer og huggjern. Det gjør ikke noe om membranen i midtpartiet ødelegges, da den likevel skal erstattes. Vær forsiktig hvis det er underlag av gipsplate. Denne har lett for å knuses eller brette, en må da til med en større operasjon for å skjøte den.

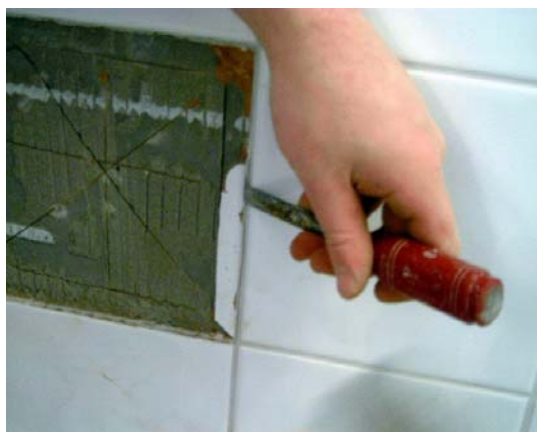
Bilde 4 :

Fjern forsiktig resterende fliskant i randsonen uten att underliggende membran punkteres eller rives løs. Slå fra ytterkant ved fugen så membranen ikke løftes eller punkteres. Det anbefales at fugen er utfrest i forkant.

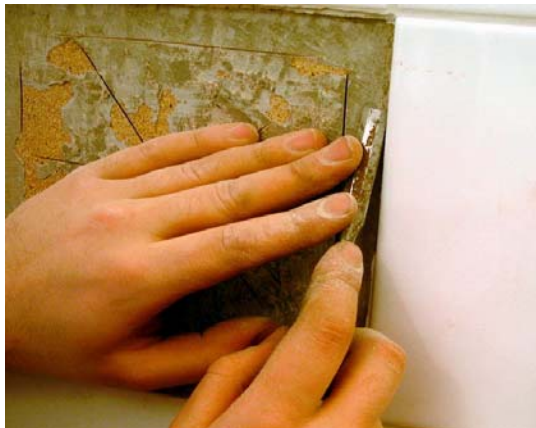
Bilde 5 :

Skrap bort rester av lim og fugemasse langs skjøtekanten. Rengjør godt så ikke støv og smuss ligger og svekker heftsonen. Bruk hoggjern eller fres med forsiktighet så ikke membranen perforeres.

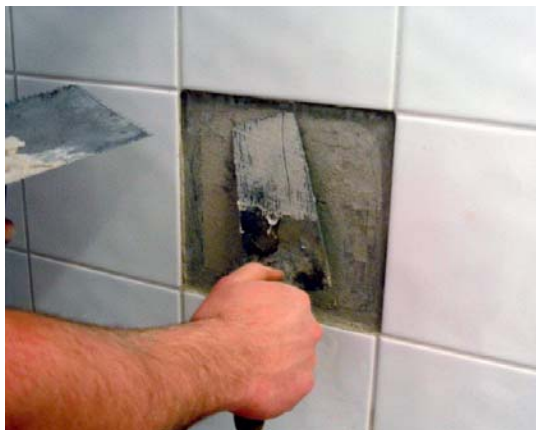
Bilde 6 :

Fyll i og jevn ut evt. skjærspor, sår og ujevnheter i underlaget. Bruk en utjevningssmasse, f.eks. hurtigherdnende flislim. Bruk ikke mer masse enn nødvendig, da den nye flisa da vil bygge lenger ut enn naboflisene. Fjern omhyggelig rester som kommer ut på den 20 mm brede randsonen.

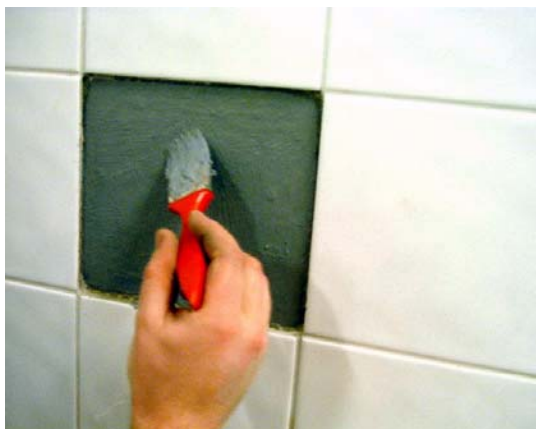
Bilde 7 :

Påfør ny membran i nødvendig tykkelse, normalt to strøk. Første strøk skal være overflatetørt før neste strøk påføres. Vær omhyggelig med å få god overlapp i randsonen. Det er en fordel om man bruker samme membrantype som opprinnelig, men ingen nødvendighet.

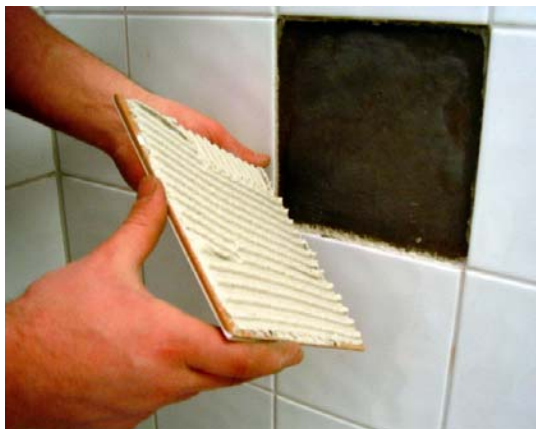
Bilde 8 :

Påfør lim på flisa da det er lettere å få kammet ut limsjiktet her. Tilpass lim-mengden til hvor tykt limsjiktet skal bygge. Er opprinnelig limsjikt f.eks. 3 mm, benyttes en sparkel med kamhøyde 6 mm. Ha noe mindre lim langs kantene, hvis ikke kan det bli problem å få trykket flisa tilstrekkelig på plass.

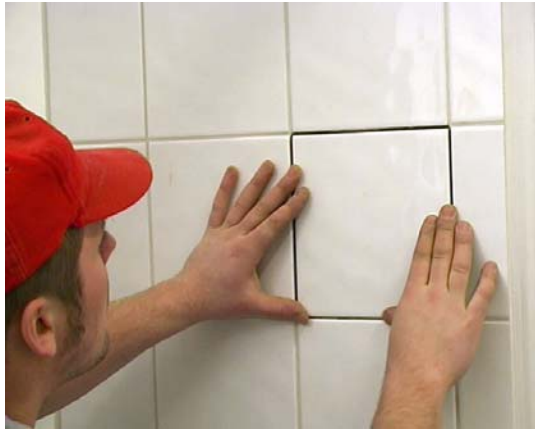
Bilde 9 :

Bank flisa på plass og kontroller med rettholt. Det er bedre å ha noe for lite lim enn at den ikke lar seg justere i liv med resten av veggen.

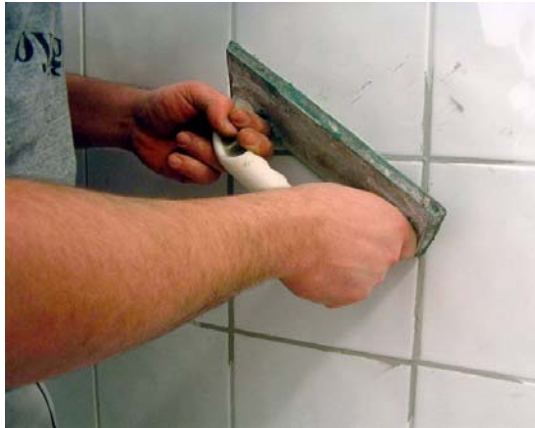
Bilde 10 :

Fug på tradisjonell måte når limet er herdet. Det er her viktig å finne samme farge og type som opprinnelig er brukt.

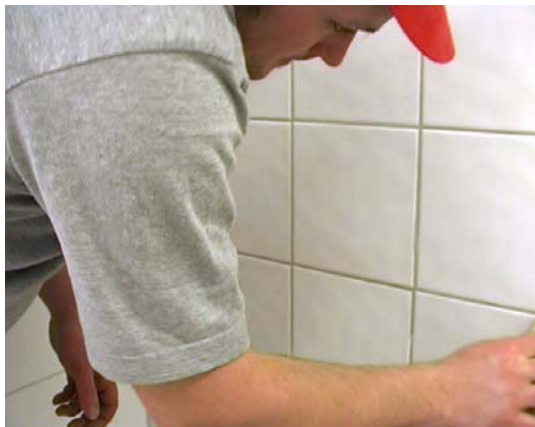
Bilde 11 :

Fugen bearbeides og glattes med svamp når massen har satt seg. Selv om det er benyttet samme fugemasse som opprinnelig kan det i starten bli noe fargeforskjell.

Det kan skyldes at fuger endrer noe farge grunnet belegg og smuss som samler seg ved bruk.
